乌恰县“6·22”一般高处坠落事故调查报告

2025年6月22日10时12分许,S309线乌恰县域46KM+800米南侧30米处发生一起光缆架高作业坠落事故,造成1人死亡,直接经济损失126.14665万元。

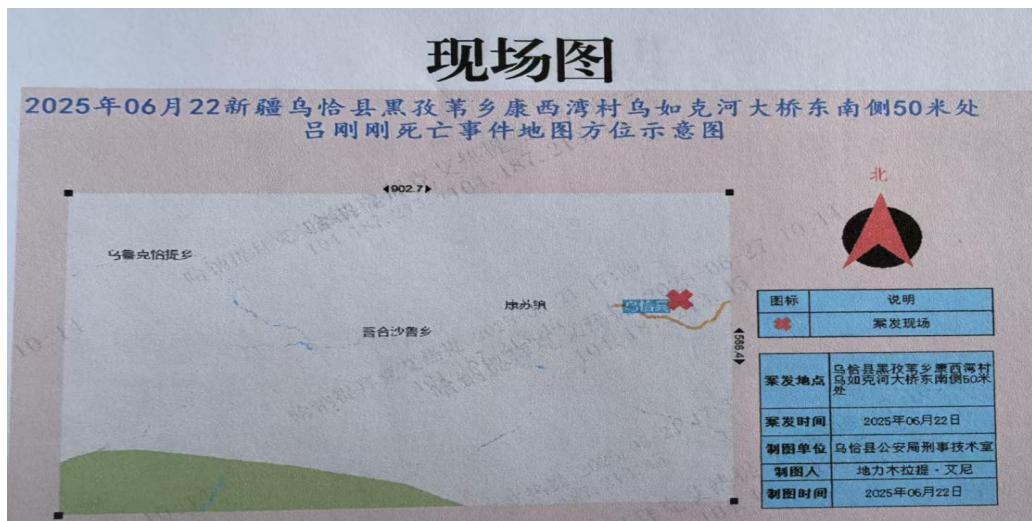
(图为事故现场方位图)

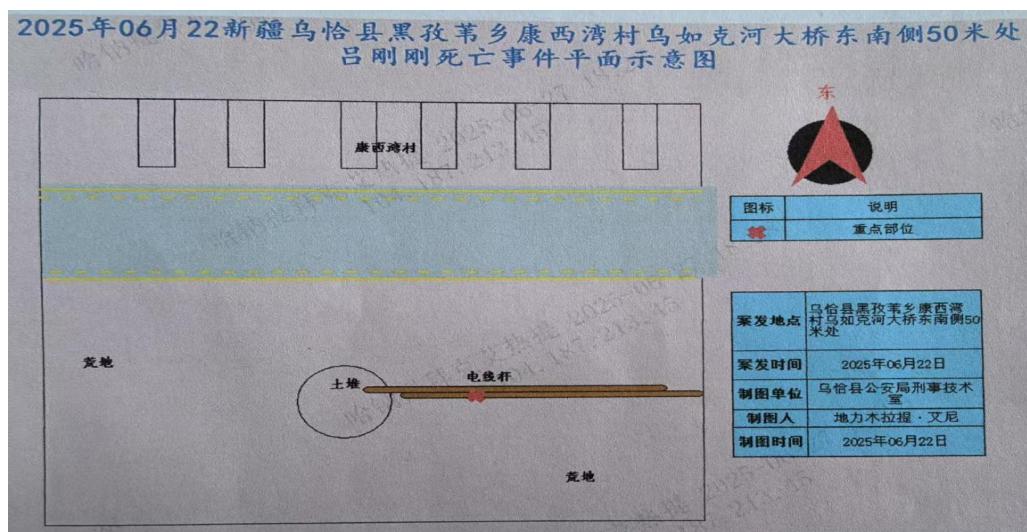
的东侧为康西维尔村村民委员会；现场的南侧为荒地；现场的西侧为阿乌高速；现场的北侧为康西维尔村。该现场为露天现场，事故现场西北5米处有发电机一台，东南1米处手套一双，西北0.5米处脚扣一双，西北6米处电锯一台，西北1.5米处鞋一只，西北1米处手钳一个，半径0.08米断裂油木杆一根。

(图为事故现场平面图)

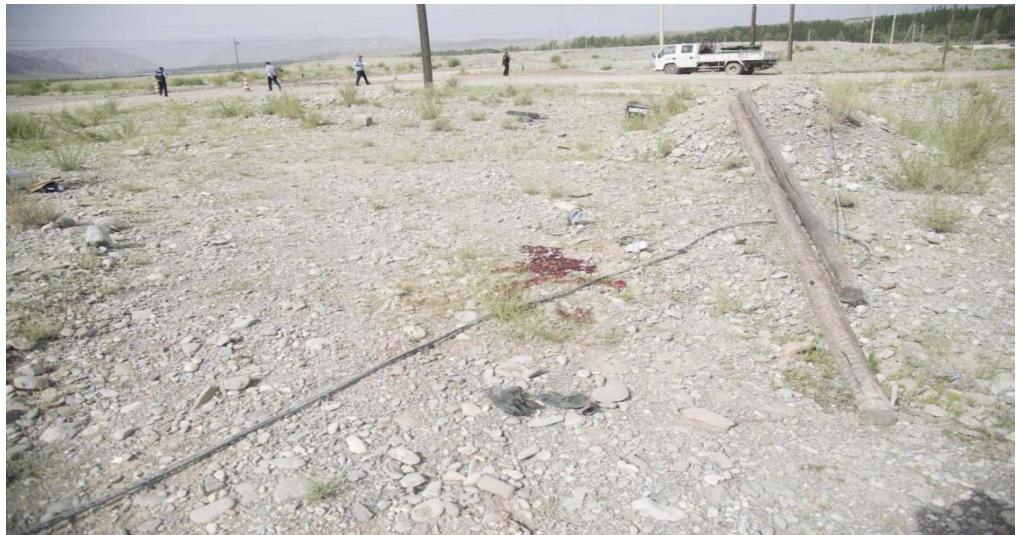
(图为事故现场图拍摄于2025年6月22日14时55分)

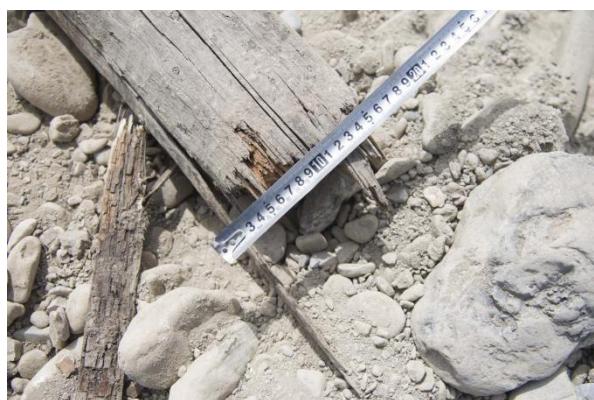
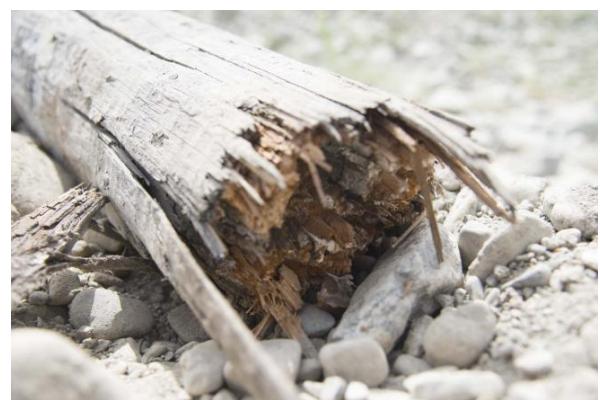
经现场勘验，事故所在地油木杆使用年限久远，加之野外环境恶劣，受极端天气和强风影响，风沙侵蚀严重，已出现腐朽情况。

(图为油木杆断裂部分勘验图)

吕刚刚在作业前未全面、准确排查光缆杆的安全情况，对埋藏地下的部分未进行安全检查，是事故发生的直接原因。

原因分析：吕刚刚在未取得高处作业证的情况下私自承接光缆架高作业，且安全意识淡薄；电缆杆已经使用多年，野外环境恶劣，对电缆杆的使用寿命有很大影响，作业前未对埋藏地下部分的光缆杆进行全面安全检查；违反高处作业规程，未按作业规程佩戴安全帽；未按照特种作业规定持证上岗，仅取得《住房和城乡建设领域建设管理人员测评证书（高处作业）》，导致登高作业时电缆杆断裂发生坠落事故。

（三）要加强外包施工队伍的管理，严格审核外包施工队伍施工资质，严禁将项目外包给不具备相应资质的施工单位及个人，要加强员工的安全教育培训，明确岗位职责任务，强化员工岗位技能提升，要加强现场安全管理，作业前全面排查现场隐患，牢固树立安全作业意识，提升员工安全素质。
