# 喀什经济开发区伊尔克什坦口岸园区新疆 千路源汽车服务有限公司伊尔克什坦口岸 分公司“1·31”一般物体打击事故 调查报告（送审稿）

2026年1月31日13时03分许，喀什经济开发区伊尔克什坦口岸园区常州大道9号货场院内发生一起一般物体打击事故，造成1人死亡。

经调查认定，喀什经济开发区伊尔克什坦口岸园区新疆千路源汽车服务有限公司伊尔克什坦口岸分公司“1·31”一般物体打击事故是一起因作业人员违规操作引发的生产安全责任事故。

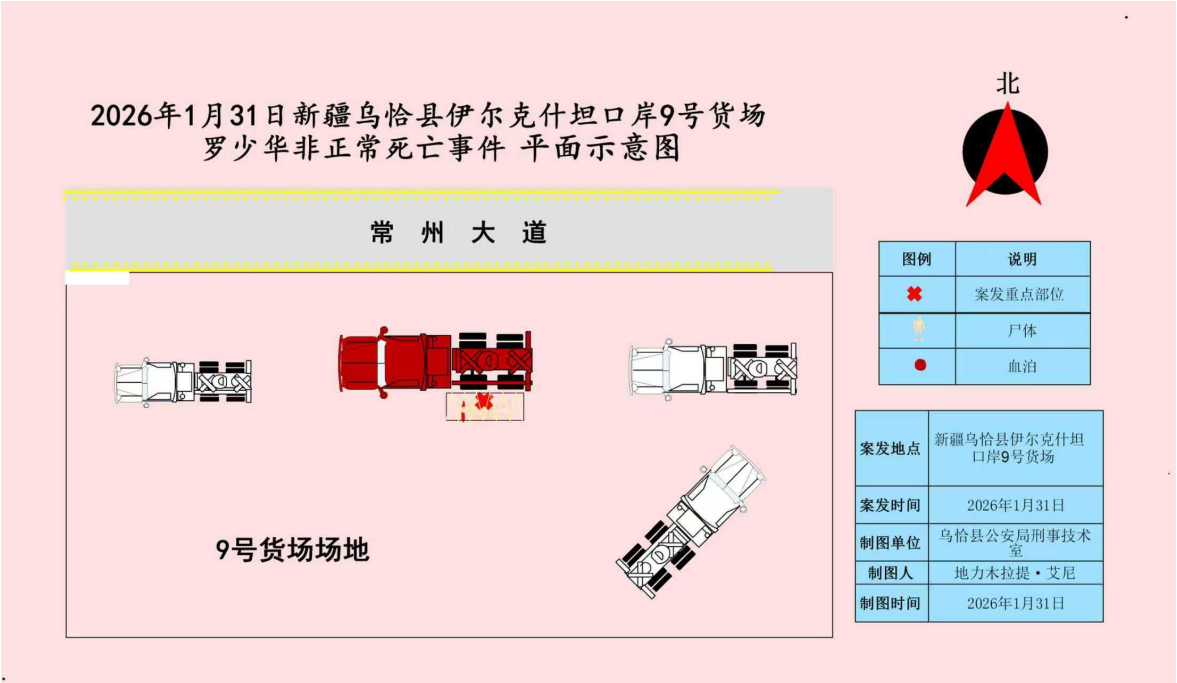
（事故现场平面图）

现场位于新疆乌恰县伊尔克什坦口岸9号货场;该货场坐南朝北,为室外现场,进入9号货场大门向东100M处为中心现场,中心现场位于9号货场东北侧卸货区,该区域停放4辆大型半挂车,重点部位位于红色大型半挂车宁E83932主驾驶向东7M处肉眼可见一摊血泊,该车长17.5M,宽3M,车头朝西,车尾朝东,半挂车上面装载黄色塔吊标准节长10.16M,高1.13M,尸体头朝西脚着东,右侧头部接地面可见一摊血泊,上着蓝色工装外套,内着灰色毛衣,下着牛仔裤,双手戴橘黄色手套,脚着黑白相加运

动鞋，现场其他未见异常。

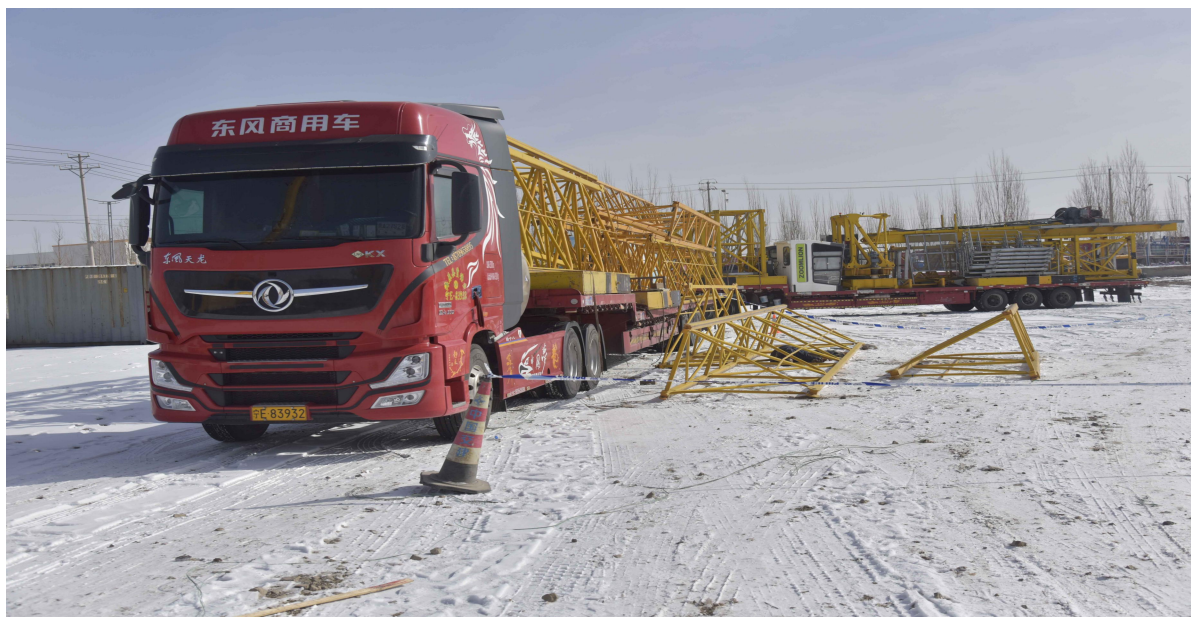
( 事故现场图 )

12时52分,马学海驾驶的宁E93570(以下简称第二辆车)开始驶入吊车作业区域;13时02分许,现场吊车对第二辆车上货物开展吊装前准备工作,吊绳处于绷紧状态。此时,后方等待卸货的罗少华<sup>[10]</sup>对本人驾驶的宁·E83932<sup>[11]</sup>车辆上的货物进行解绳作业。13时03分许,罗少华被其驾驶车辆上掉落的货物砸中。

罗少华作为货车司机，在未轮到本人吊装卸货作业的情况下，将捆绑货物的主、副绳解开，造成货物重心不稳发生滑落，是事故发生的直接原因。
